# 冷水系蓄熱槽内清掃の検討

高砂熱学工業(株)東北支店

**【現場名】某半導体工場**

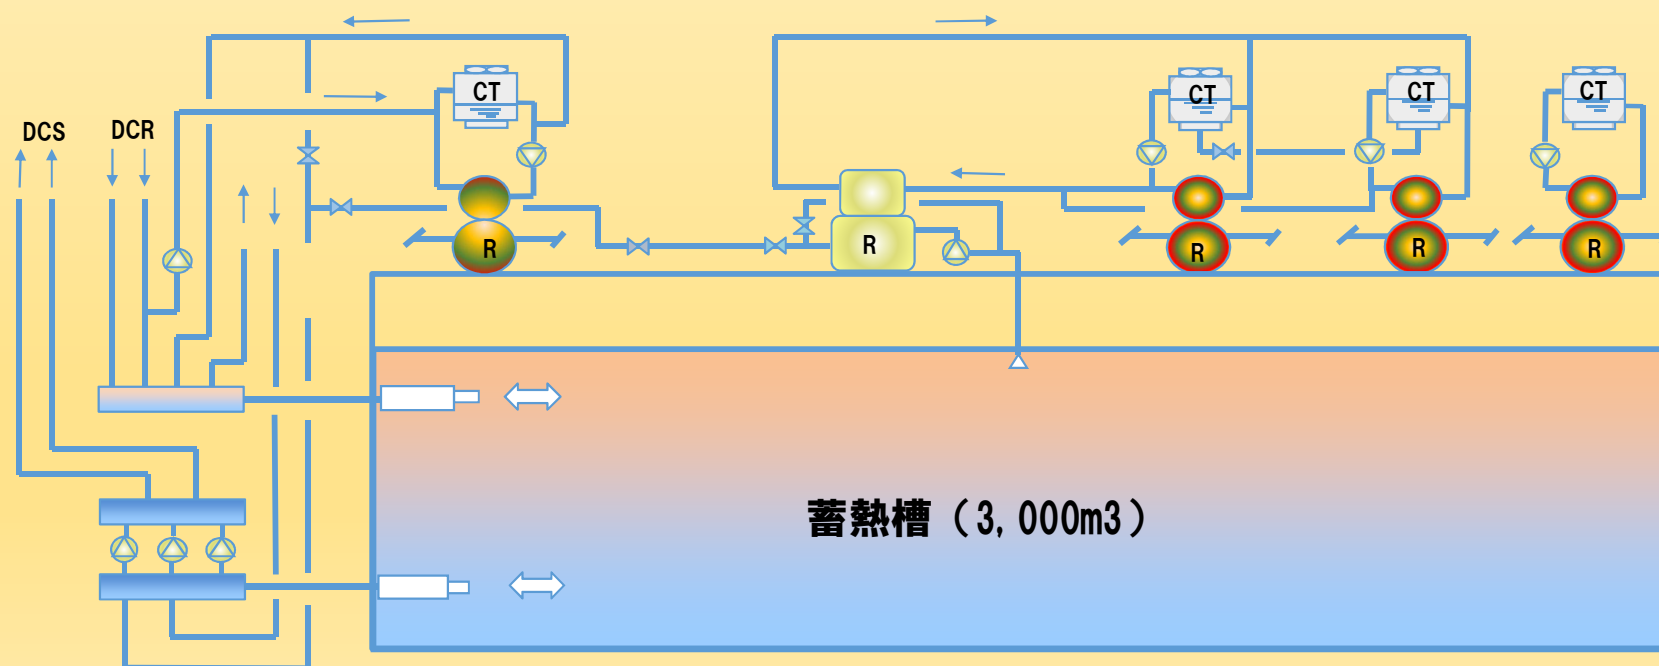
### ②空調システム概要

【ターボ冷凍機】600RT×3台 800RT×3台 【吸収冷凍機】1100RT×1台

【高効率水冷チラー】780RT×1台

・冷水2次ポンプ方式 ・冷水システム(開放式回路)

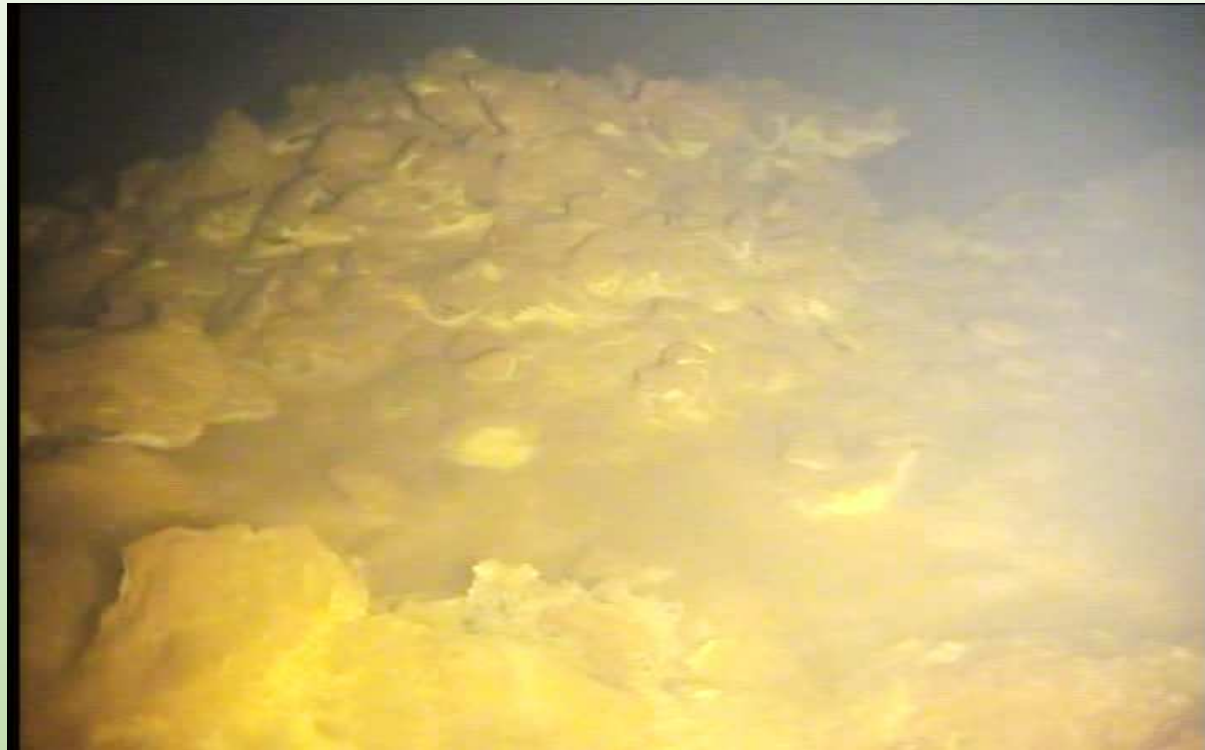
#### ・槽内堆積物

腐食調査を進めていくうちに、冷水系蓄熱槽にも沈殿物が堆積していることが確認された。

| カルシウム<br>(Ca) | マグネシウム<br>(Mg) | 鉄<br>(Fe) | 亜鉛<br>(Zn) | リン酸<br>(P2) | 強熱減量<br>(600±25°C) | 合計 |
| 1.7 | 0.6 | 38.9 | 22.6 | 9.0 | 27.3 | 100% |

※強熱減量:有機物/水酸化物

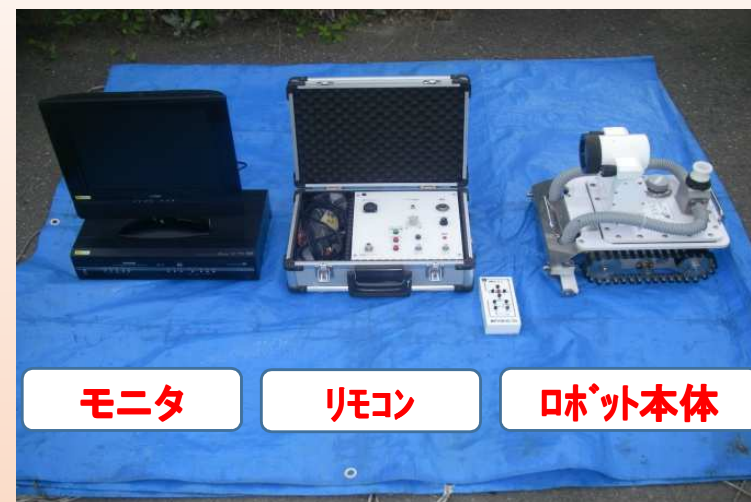
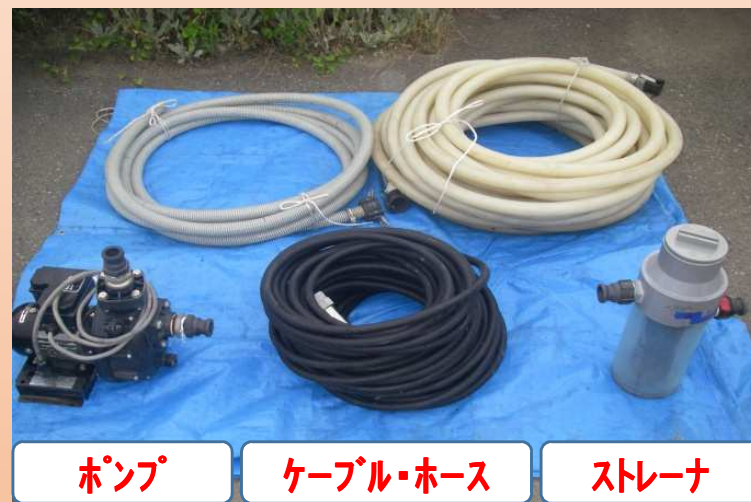
## ①清掃ロボット仕様

型式(商品名):スーパ-マルチ MWR-2(BLオートテック製)

外形寸法:

W420mm×L615mm×H365mm(車底高さ50mm)

重 量:20.6kg

走行速度:85mm/秒(MAX)

駆動方式:左右独立ゴムクローラー(モーター駆動)

清掃能力:約122m<sup>2</sup>/h(MAX)

カメラズーム :40倍

ハロゲンライト:100W×2灯(調光可能)

耐水深さ:30m

ケーブル長さ:50m+50m

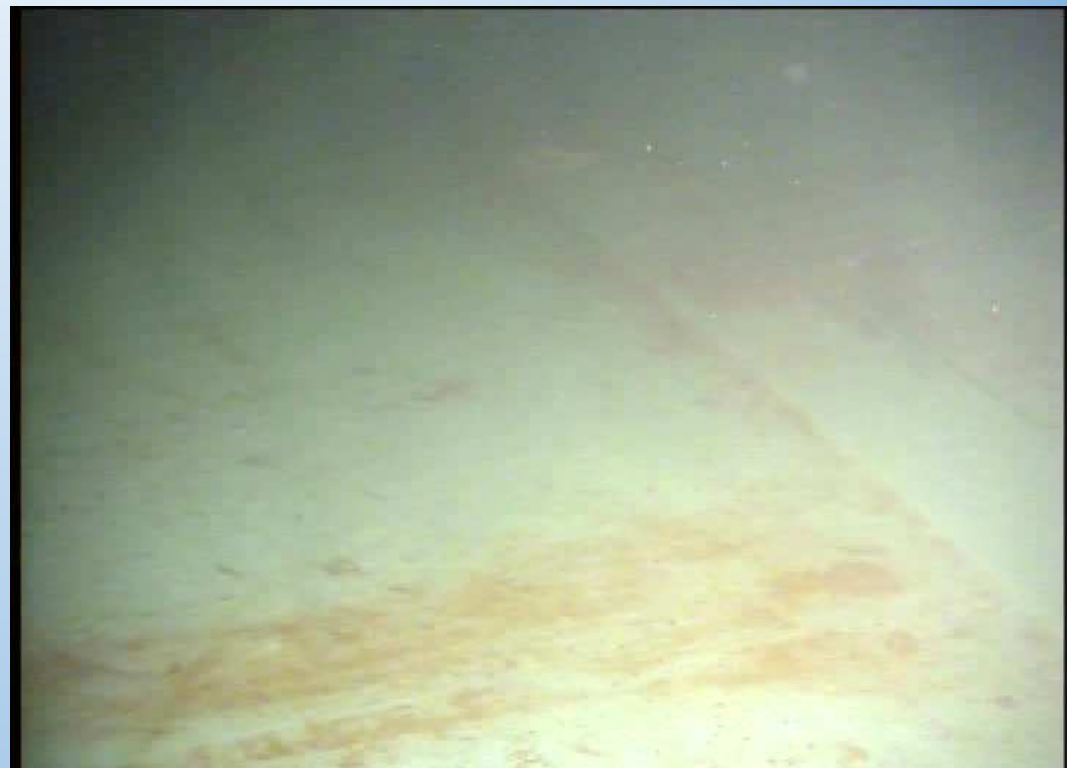
清掃後

工場への生産に影響を与えることなく(蓄熱槽の温度成層を壊すことなく)、清掃を実施することが出来た。
